CHIESA DI S. BIAGIO, CASTELNUOVO BELBO (AT)

OPERE DI RESTAURO CONSERVATIVO E RIFACIMENTO DEL MANTO DI COPERTURA

FASI PROGETTUALI: PROGETTO ESECUTIVO, D.L.

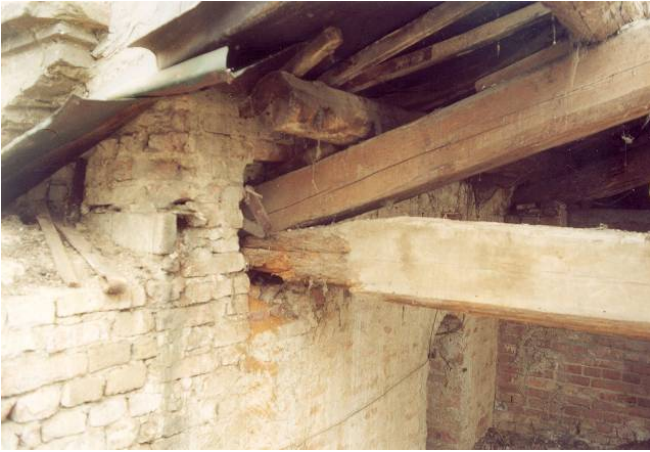
La copertura della Chiesa di S. Biagio si compone di un'ampia volta a botte in muratura al di sopra della quale un sistema di capriate lignee sorregge le falde in coppi. Due di queste ultime risultavano fortemente compromesse: una, presentava mancanze e rotture, l'altra, avendo subito un cedimento, si appoggiava sulla sottostante volta.

Particolare dell'ammaloramento delle capriate lignee nei punti di connessione con la muratura

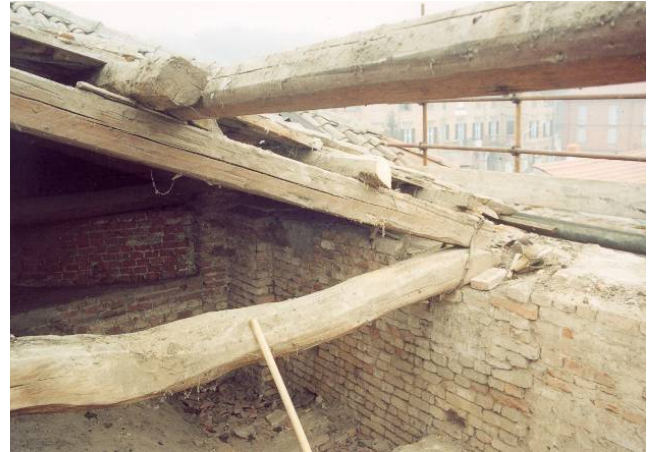
Particolare dell'ammaloramento delle capriate lignee nei punti di connessione con la muratura
